CÂTEVA ASPECTE PRIVIND TEHNICA DE REALIZARE ȘI STAREA DE CONSERVARE A PICTURILOR MURALE DE LA MORMÂNTUL HIPOGEU ROMAN „CU BANCHET” DIN TOMIS - CONSTANȚA*

Romeo Gheorghiu**

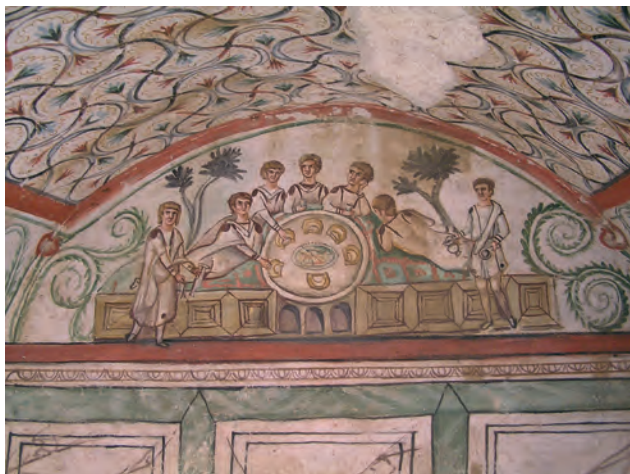
Fig. 1. Scena centrală a banchetului funerar din interiorul hipogeuului tomitan.

Iconografia impresionează prin scena de pe peretele vestic, opus intrării care ilustrează un banchet ritual. Sunt pictate șapte personaje îmbrăcate în haine romane, cinci pe *cline* (patul roman caracteristic) și alte două personaje care stau în picioare având în mâini vase rituale. În plan secundar se profilează siluetele unor arbori care sugerează un spațiu paradisiac. Scena aceasta, precum întreg ansamblul pictat, se profilează pe un fond abstract, alb luminos. La colțurile pereților sunt pictate ornamental frunze verzi, dantelate formând câte două volute opuse, aproape simetrice, încununate cu fructe de rodii. Pe pereții lungi, laterali suprafața este împărțită în frize, cu decorații zoomorfe și fitomorfe. Pe peretele nordic sunt reprezentați doi păuni așezați simetric de o parte și de cealaltă a unui coș cu fructe de rodii (*fructe care nu sunt specifice litoralului Mării Negre din această zonă*). Pe peretele opus, la sud sunt pictate patru potârniche în jurul unei cupe și imaginea unui iepure în fața unui coș cu struguri. În reprezentările paleocreștine imaginea iepurelui simbolizează timpul care trece, iar strugurii sunt o trimitere la simbolistica euharistică. Deasupra intrării, în timpanul opus agapei sunt zugrăviți patru porumbei în jurul unei cupe. Această desfășurare în friză a programului iconografic este mărginită în partea superioară de bolta în leagăn, acoperită de un câmp ornamental fitomorf pe fond alb. Bolta este acoperită de o compoziție regulată de panglici ondulate albastre și roșii care se întretaie după trasee riguros marcate. Alternanța celor două panglici colorate (albastră și roșie) corespunde cifrelor impare, respectiv pare. Panglicile capătă strălucire, ritm și vibrație datorită accentelor albe de culoare. Vrejurile delimitează câmpuri regulate, în interiorul cărora sunt înscrise alte plante stilizate realizate delicat cu roșu, negru, albastru, verde, ocră.

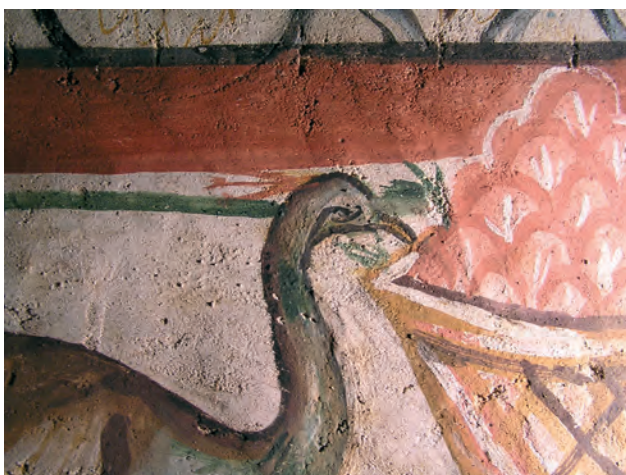
Fig. 5. Zona centrală a frizei în lumină irizantă (detaliu).

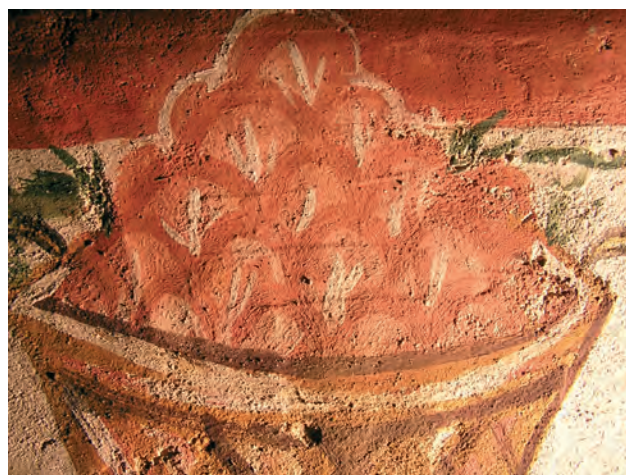
Fig. 6. Coș cu rodii, în lumină razantă.

O cercetare atentă în lumină razantă a suportului picturii arată că înainte de schițarea desenului s-a aplicat prin pensulare o peliculă de var alb, pe suprafața murală.

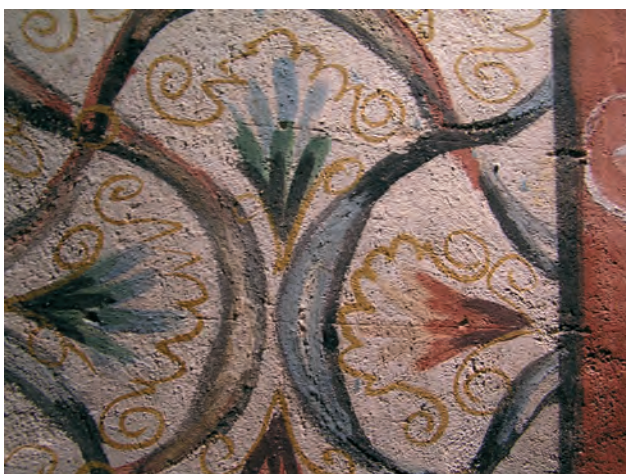
Fig. 7. Ornament fitomorf de pe boltă (incizii, puncte de compas-tehnica de transpunere).

În ceea ce privește modalitatea de transpunere a imaginii, a fost folosită o tehnică cunoscută, aceea a unui desen pregătit cu ocră galben, cu care s-a schițat inițial compoziția, tehnică ce o regăsim pe toată suprafața murală. Inciziile și punctele de compas întâlnite pe suprafața decorativă a bolții, care au fost realizate pe tencuiala proaspătă a stratului suport, desenează și ordonează decorația florală. Un detaliu interesant îl constituie și revenirile făcute cu alb, pentru a ascunde și rectifica formele imperfecte (coșul cu struguri, iepurele, unul dintre personajele scenei centrale, elemente decorative de pe boltă).

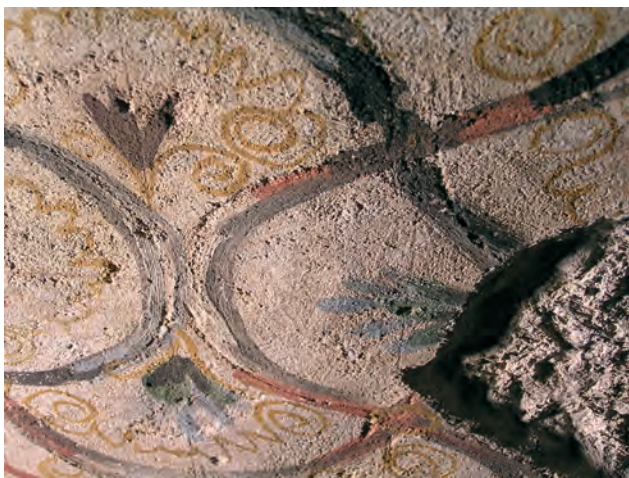
Fig. 11. Detaliu de pe zona boltii (lacună).

Cercetarea inițială a stării de conservare a constatat degradări atât la nivelul structurii hipogeuului cât și al picturilor murale. În momentul descoperirii s-a pierdut aproape 1 m² din suprafața bolții, înlocuită ulterior cu o zidărie din cărămidă nouă și mortar pe bază de ciment. Peretele de sud prezintă o dizlocare cu lacune pe o zonă limitată. Stratul suport al picturii (*arriccio* și *intonaco*) lipsește parțial în jurul spărturii de pe boltă și în zona de dizlocare a zidăriei pe peretele de sud, lăsând vizibilă zidăria originală. Aproape toată tencuiala de pe boltă a fost afectată de infiltrațiile repetate provocate de circuitul apei de la exterior către interior, producându-se o decoeziune prin pierderea liantului (*varul*) din compoziția mortarului. Astfel, se explică crearea în timp

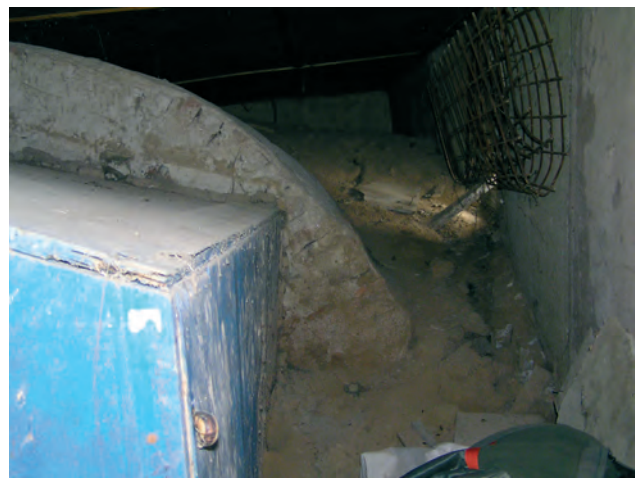
Fig. 13. Construcția provizorie de protecție a hipogeuului, în prezent grav avariată.

Pe parcursul lucrărilor de sistematizare din jur, protejarea sitului arheologic a fost inefficientă, nerespectându-se multă vreme o zonă de protecție a mormântului. O baracă de material lemnos a fost construită de urgență după descoperire, ca o soluție provizorie de protecție. Această structură care există și astăzi se află într-o stare de degradare avansată, fiind acum o soluție insuficientă de protecție împotriva factorilor climatici și antropici. În momentul actual există zone de tasare a solului în vecinătatea hipogeuului pe laturile de sud și est, cauzate de acumularea apei în sezonul ploios. Acumulările de ape pluviale din cavitățile solului neomogen din vecinătate favorizează pătrunderea în interior a umidității de capilaritate, creând în continuare un nivel de inundare care ajunge la câțiva centimetri. Pe de altă parte pe latura de nord are loc un proces de erodare continuă și de alunecare a solului din imediata apropiere. Acest fenomen continuu agravează o dizlocare și o deformare prezente la interior, pe zidul de nord. Pe latura de vest din cauza nivelului foarte ridicat al solului există o migrare a umidității pluviale, care de asemenea acționează împreună cu volumul de pământ asupra peretelui, accentuând deformarea structurală a acestuia și desprinderea stratului suport al picturii.⁸

În acest sens, pentru a putea controla microclimatul ar fi necesară o construcție de protecție, cu dimensiuni mici, zidită din materiale tradiționale cum ar fi cărămidă, mortare pe bază de var, acoperită cu țiglă. Prin construirea acesteia să nu se afecteze sub nici o formă statica hipogeuului sau deteriorarea altor vestigii prezente în situl arheologic. Un exemplu de construcție care poate fi luat ca reper este protecția realizată pentru hipogeuul roman cu pictură de la Silistra din Bulgaria.

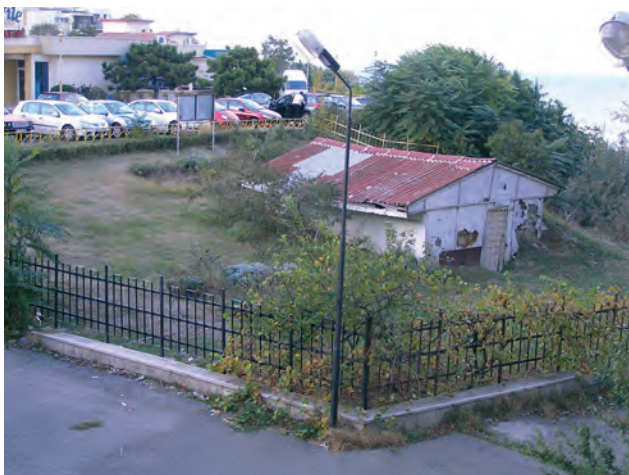
Fig. 14. Imagine de ansamblu a sitului și construcției „de protecție”.

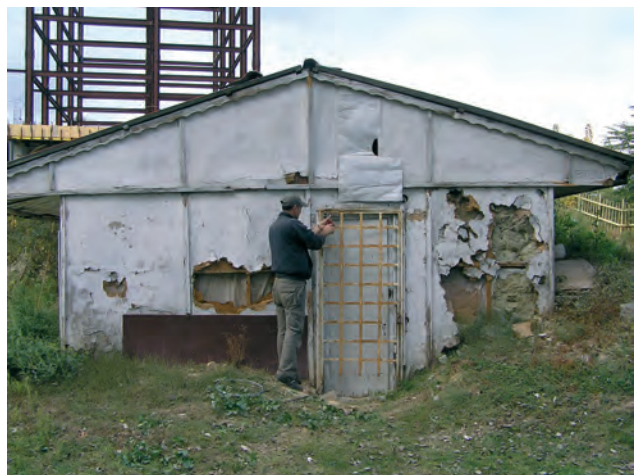
Fig. 15. Construcția „de protecție”.
