CENTRUL ISTORIC AL BUCUREȘTIILOR. CERCETĂRILE ARHEOLOGICE DIN ANII 2007-2009. PROBLEME DE RESTAURARE-CONSERVARE-VALORIFICARE*

Gheorghe Mănușu-Adameșteanu, Panait I. Panait, Andrei Măgureanu, Adina Boroneanț, Elena Gavrilă, Theodor Ignat, Raluca Popescu, Dorin Sârbu, Meda Toderaș**

Abstract: In 2007 started the Project for the Street and Utilities Rehabilitation – Pilot Area – The Historic Centre of Bucharest over an area bordered by Victoria Avenue – Brătianu Boulevard – Lipskani Street – Independence Boulevard. On nine streets (21763 m²) numerous buildings (brick or wood) were identified, as well as cemeteries and various structures of public or private character. Some of them are better known, such as the inns on Lipskani Street, some of them aren't, but all of them together tell the story of the birth and development of a town.

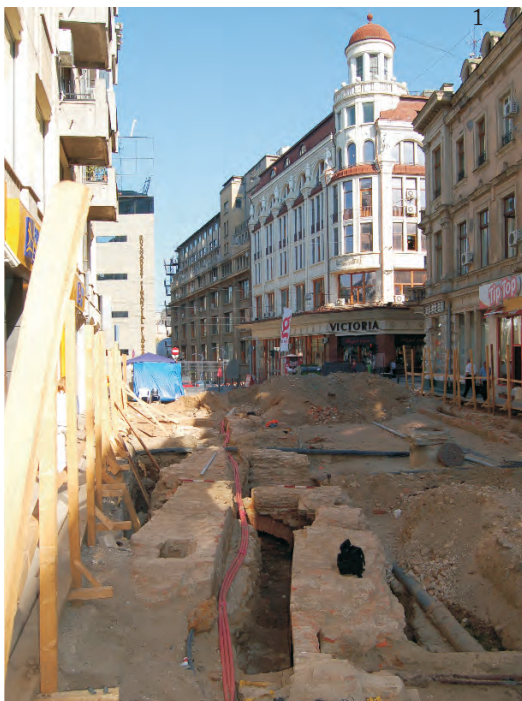
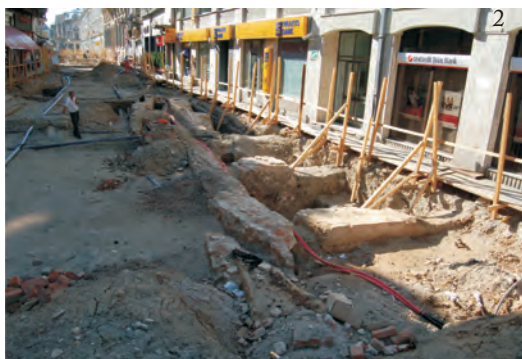
Fig. 3. Vederi generale (1 - vedere de la E la V; 2 - vedere de la NV la SE).

În anul 2007, la o adâncime de cca. 0,40 m față de nivelul trotuarului au fost surprinse zidurile hanului de pe latura sa nordică, care, după o curățare primară, ne-au permis diferențierea unor încăperi (Fig. 3). Camerele au fost numerotate în ordinea cercetării, succesiunea acestora desfășurându-se de la vest spre est. Latura exterioară a hanului era orientată oblic față de clădirea existentă pe strada Lipscani, la nr. 12, astfel că

suprafața care a putut fi cercetată, scade de la camera 1 (prima dinspre Calea Victoriei) spre camera 9, ultima fiind distrusă aproape integral de fundația clădirii actuale. Nici una dintre camere nu a putut fi cercetată integral din cauza intervențiilor moderne din zonă (cabluri, betoane etc.) și a traseelor de conducte de apă, gaz sau curent electric, care perforază și traversează toate zidurile identificate. Camerele 3-9 au fost distruse în proporții variabile de groapa fundației clădirii actuale. O singură cameră, a doua identificată dinspre trotuarul actual al Căii Victoriei, a putut fi surprinsă în întregime, având dimensiunile de 4,50 x 3,70 m.

Lungimea surprinsă a hanului este de aproape 30 m pe latura dinspre strada Lipscani. Lățimea maximă înregistrată, aproape 4 m, aflându-se în dreptul camerei 1. Zidul, care alcătua frontul clădirii dinspre strada Lipscani, are o grosime de 1 m și este realizat îngrijit, din cărămidă legată cu mortar de var. Cărămizile au următoarele dimensiuni: 24/25,5 x 12,5/13,5 x și 4/4,5 cm. Zidurile despărțitoare ale camerelor au grosimi de aproximativ 1 m, cu elevație realizată din cărămizi și o fundație înecată în mortar. Menționăm ca element arhitectural interesant că a doua cameră avea colțurile marcate de mici boltiri, lucru întâlnit și în cazul camerei 6, fapt ce ne anunță că respectivele camere aveau tavanul sub formă de boltă. Camera 2 prezenta, pe laturile de sud și vest, pornirile unor intrări boltite, care făceau legătura cu restul clădirii hanului. Situația arheologică sugerează că latura nordică a hanului era compusă din cel puțin două rânduri de camere. În dreptul camerei 5, în zidul de la stradă al hanului a fost practică, la 0,60 m față de nivelul de surprindere, o gură de aerisire indicând prezența unei pivnițe.

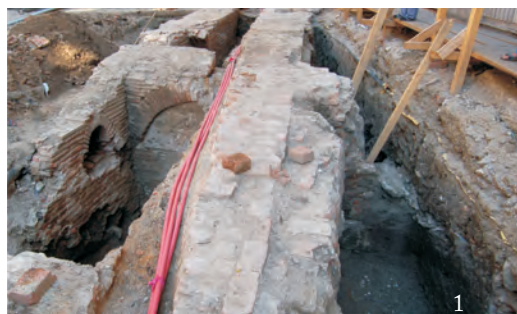
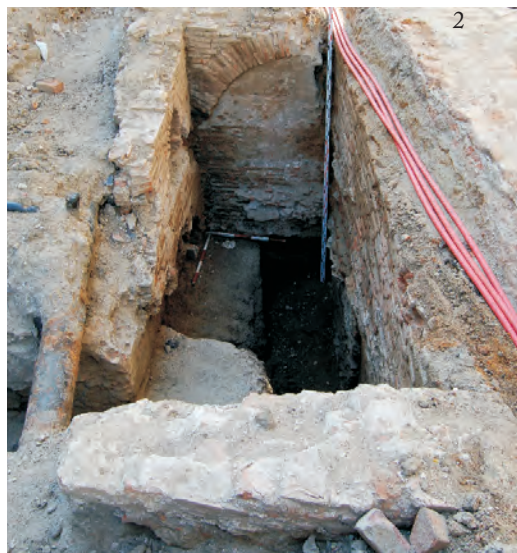
Fig. 4. Vederi generale asupra hanului și a casei de sec. XVII (1 – vedere de la SV la NV; 2 – vedere de la V la E).

La Nord față de hanul Zlătari și la o distanță de cca. 8 m față de frontul nordic actual al străzii Lipscani, a fost identificată o altă construcție de zid (Fig. 4). Clădirea surprinsă, distrusă cu ocazia construirii hanului, este formată din două camere, cu o lungimea păstrată – latura exterioară, nordică – de 13,10 m.

Fundația zidului nordic, al camerei 1, coboară dinspre vest spre est, diferența de nivel fiind de 1,20 m față de nivelul de surprindere al zidului. Este construită din cărămidă legată cu mortar, cu rosturi evidente, cărămida având următoarele dimensiuni: 26/27,5 x 14 cm x 3,5 cm.

În fundație au fost practicate lăcașuri rectangulare cu dimensiunile de 20 x 21 cm sau 35 x 25 cm, puțin intrate în zid și care păstrează amprenta fibrelor de lemn, ele reprezentând amenajări pentru fixarea treptelor unei scări din lemn, fapt ce explică și panta fundației. În zid a fost practică o nișă boltită. Această amenajare, cu dimensiunile de 0,56 x 0,63 m, este realizată din cărămizi cu dimensiunile de 28,5/29 x 14 x 3/3,5 cm. O amenajare asemănătoare apare, tot în același zid și în camera 2. Trecerea din camera 1 spre camera 2 se făcea prin ancadramentul boltit al unei uși, zidit la un moment dat (Fig. 5). În camera 2, la -3,40 m față de nivelul trotuarului, au fost surprinse fragmente de la o pardoseală realizată din cărămidă, aceasta marcând și nivelul de delimitare între elevație și fundația înecată în mortar.

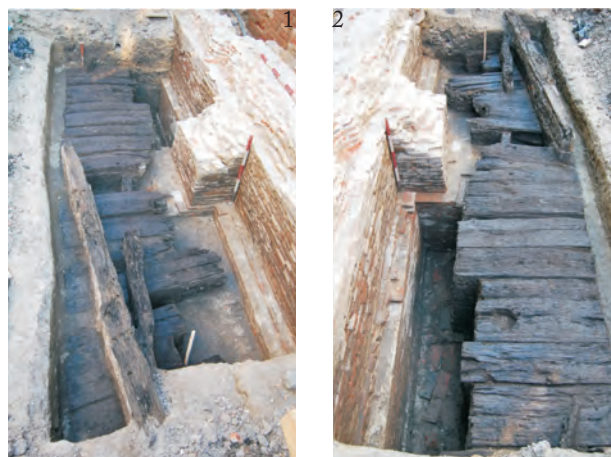
Fig. 7. Vederi asupra „podului de lemn” și a zidului Curții domnești (1 – vedere de la V la E; 2 – vedere de la E la V).

Zona propusă pentru a fi protejată (Fig. 7)

Între secțiunile XI și XII, precum și în caseta 8, într-o suprafață cu lungimea de 6.50 m și o lățime de 3,60 m, au fost surprinse porțiuni conservate excepțional, pe de o parte a zidului curții domnești, pe de alta a podirii cu lemn a vechii străzi.

Zidul curții domnești a fost surprins la 0,46 m față de nivelul actual. În acest segment zidul prezintă o construcție îngrijită, ordonată. Este realizat din cărămizi (26 x ? x 3 cm; 26,5 x ? x 4 cm) legate cu mortar de var, așezate frumos, în asize regulate cu rosturi egale. Lățimea zidului este de 0,70 m. Pe latura de nord, la cca. 87 cm față de nivelul de surprindere (la 1,82 m față de nivelul actual), apare o plintă cu o lățime de 12-13 cm, sub acest nivel urmând fundația. Fundația este alcătuită din două părți. Imediat sub plintă, fundația este realizată din cărămidă zidită, pentru ca, la -2,64 m față de nivelul actual, să înceapă o fundație realizată mai neglijent, cu mult mortar. Cele două părți ale fundației sunt delimitate de o mică treaptă, lată de 4 cm.

spre nord, în raport cu elevația, cu 30 cm, spre est cu 15 cm și aproape deloc (2 cm) spre vest, formând o treaptă la nivelul plintei zidului de incintă. Contrafortul este țesut la nivelul elevației și al fundației cu zidul de incintă al curții domnești. Zidul a suferit refaceri majore în timpul lui Constantin Brâncoveanu. La nord de zidul curții domnești, la o distanță de aproximativ 0,50 m și la o adâncime de 1,60 m față de nivelul actual, a fost surprinsă o porțiune importantă și bine conservată a străzii de lemn. Segmentele de podire cu lemn identificate în cursul săpăturilor indică faptul că strada actuală și-a păstrat traseul vechi, paralel cu zidul de incintă. Strada de lemn era realizată din scânduri cu următoarele dimensiuni: 30-40 cm lățime, 6 cm grosime și o lungime păstrată de cca 1,30-1,40 m. Scândurile erau fixate pe o bârnă, dispusă paralel cu axul lung al străzii, de cca. 10 cm lățime și 10 cm grosime. Fixarea lor era realizată prin cuie din lemn, cu diametrul de cca. 3 cm. Pe scândura nr. 3 (numerotarea începe din capătul estic) se observă un lăcaș (scobitură), de formă circulară cu diametrul de ± 16 cm a cărei destinație este necunoscută, posibil de la un stâlp. Bârna pe care sunt fixate scândurile era la rândul ei așezată peste mai multe bârne mai scurte, dispuse și ele perpendicular pe axul străzii. E de remarcat că acestea din urmă erau nefinisate, multe dintre ele păstrând coaja pe ele.

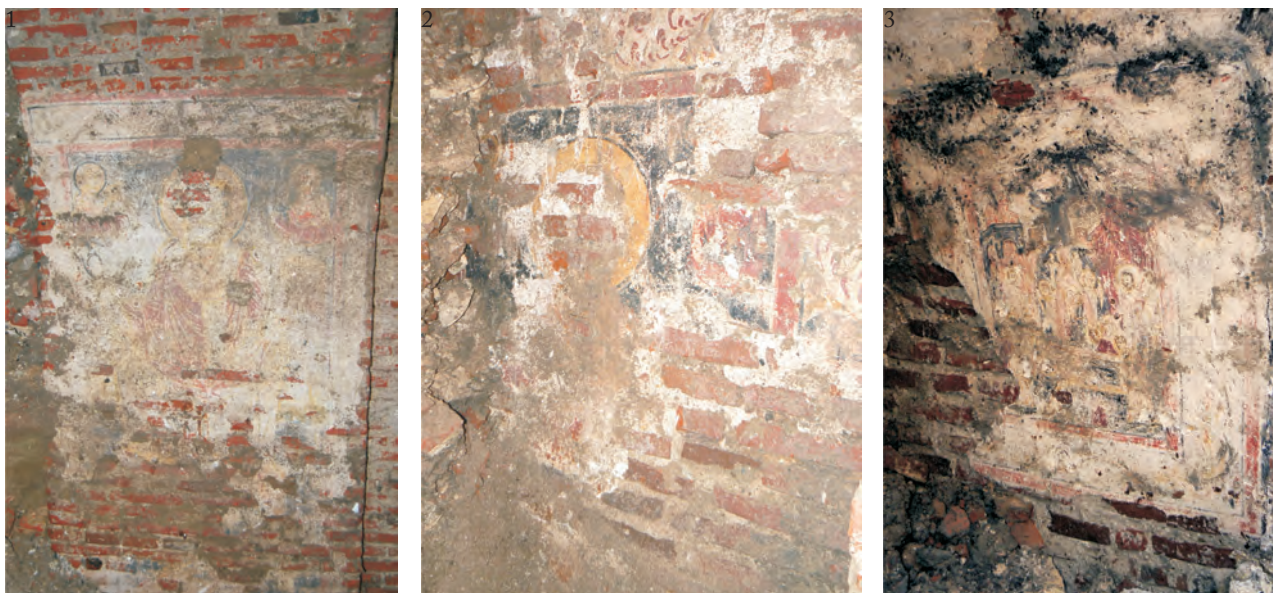
Fig. 11. Detalii de frescă: 1-2 reprezentarea Sf. Nicolae; 3 reprezentarea Adormirii Maicii Domnului.

O primă frescă a apărut la intrarea în pivnița 4, pe latura de est, imediat după arcul de trecere dinspre pivnița 1. Câmpul central este încadrat de un chenar cu motive vegetale. Fresca continuă spre nord, cercetarea fiind întreruptă datorită condițiilor precare de săpătură. Fragmentul identificat are dimensiunile de 1,00 x 0,80 m.

Cea de-a doua frescă, mai bine conservată, a apărut pe latura de est a arcului de trecere dinspre pivnița 2 spre pivnița 5. Scena reprezentată este înconjurată cu un chenar în relief cu dimensiunile de 0,80 x 0,80 m. Aceeași scenă apare și pe un al treilea fragment de frescă, aflat pe arcul de trecere dinspre pivnița 3 spre pivnița 6.

Având în vedere tehnica și stilistica, aceste fresce pot fi datate în a doua jumătate a secolului al XVII-lea.¹⁶

Datorită perioadei scurse între momentul descoperirii lor în 2008 și luna octombrie a anului 2009 când s-a intervenit pentru restaurarea și conservarea acestora,¹⁷ a avut loc o degradare a stratului suport al picturii datorită factorilor de mediu astfel încât specialiștii în restaurare pictură murală au intervenit asigurând marginile frescelor cu mortare și injectarea de consolidanți precum și montarea unor panouri de protecție.
