# STRUCTURI ARHITECTURAL-ARHEOLOGICE DIN CENTRUL ISTORIC BUCUREȘTI \*

Virgil Apostol, Ștefan Bălici \*\*

**Abstract:** The archaeological research undertaken on the occasion of the rehabilitation project for the infrastructure of the Pilot Area of the Historic Centre in Bucharest has brought to light elements of built structures or features dating to medieval, modern and contemporary times, either transformed along the centuries or radically retrofit following the destructive events of the first half of 19<sup>th</sup> century or consequence of the intense building activity of the end of 19<sup>th</sup> century.

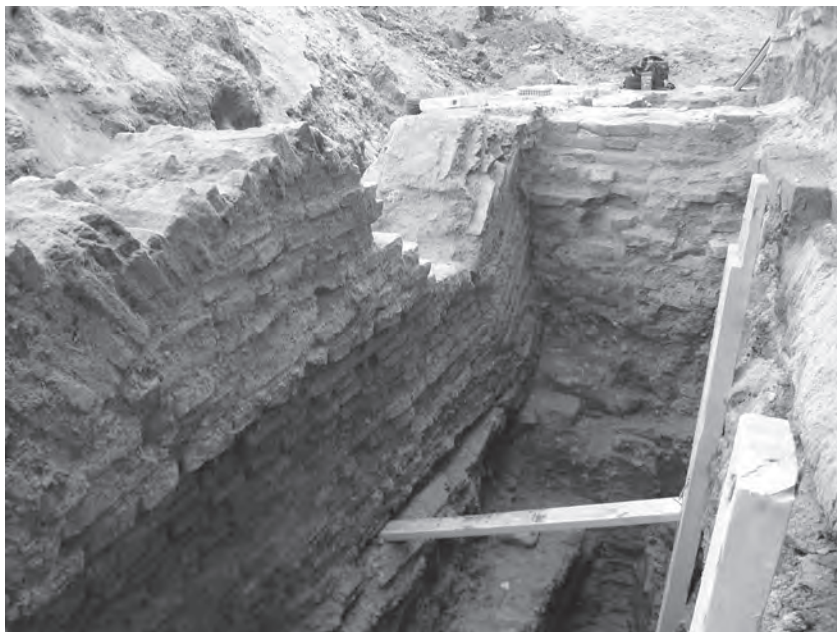
Fig. 1. Str. Smârdan – zona C. Arc de descărcare în zidul Z1.

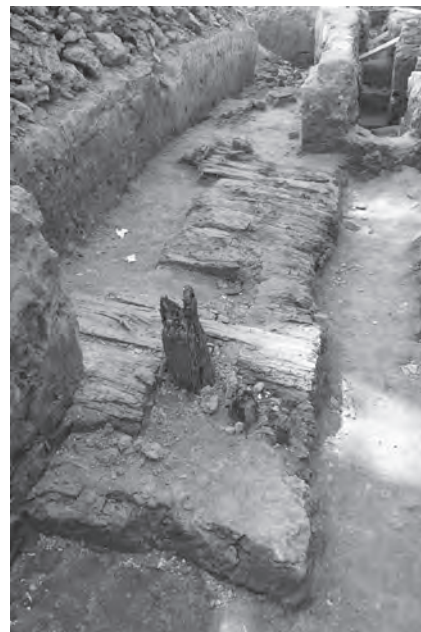
Fig. 2. Str. Smârdan – zona G. Stradă podită cu lemn – pod 1.

*Pod 1, pod 2 (stradă 1).* La est de zidurile Z1, Z3 și Z5 au fost descoperite două niveluri de pavaje din lemn, aflate, unul față de altul, la o diferență de nivel de 40 cm. Nivelul superior (*pod 2*) a fost surprins pe suprafețe restrânse, în schimb cel situat mai jos (*pod 1*) poate fi reconstituit pe o lungime de cca. 30 m. Zona carosabilă propriu-zisă, realizată din dulapi de lemn 20 x 10 cm (*blăni*) era așezată pe bârne cu secțiune pătrată de 15/20 cm (*urși*). (Fig. 2) Acolo unde terenul nu era ferm, bârnele longitudinale erau așezate pe pari verticali circulari, cu diametrul de max. 20 cm. Primul pod conservat conține elementele de podire și bârnele longitudinale ale unei reparații care suprapune direct elementele degradate. Din punct de vedere stratigrafic această structură (*stradă 1*) poate fi pusă în relație, în stadiul actual al cercetării, cu vestigiile încăperii delimitate de zidurile Z2, Z 4, Z 4a, Z4b.

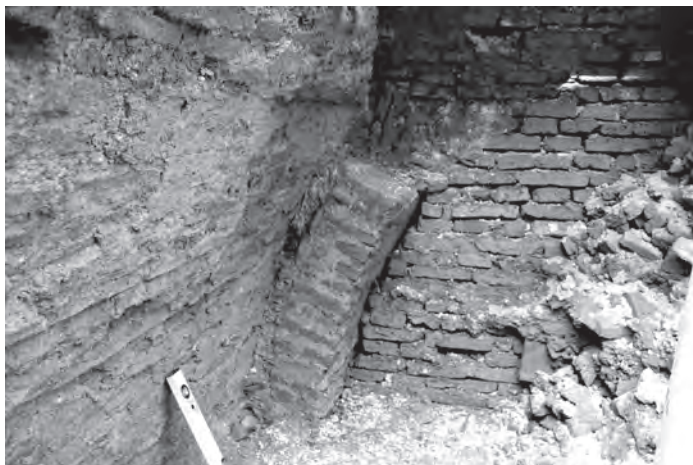
Fig. 3. Str. Smârdan – casa 1. Fragment de boltă și arc dublou.

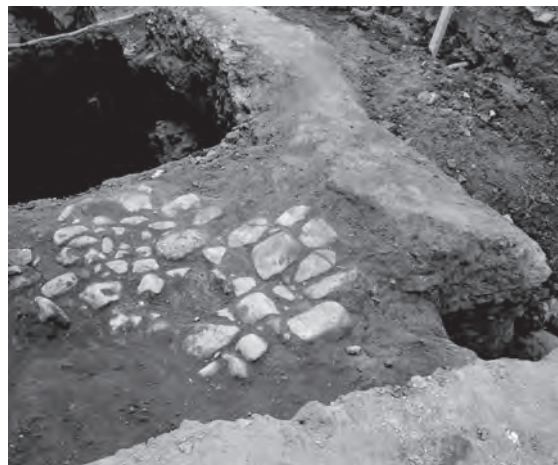
Fig. 4. Str. Smârdan – zona casa 1. Pavaj din piatră de râu – strada 2.

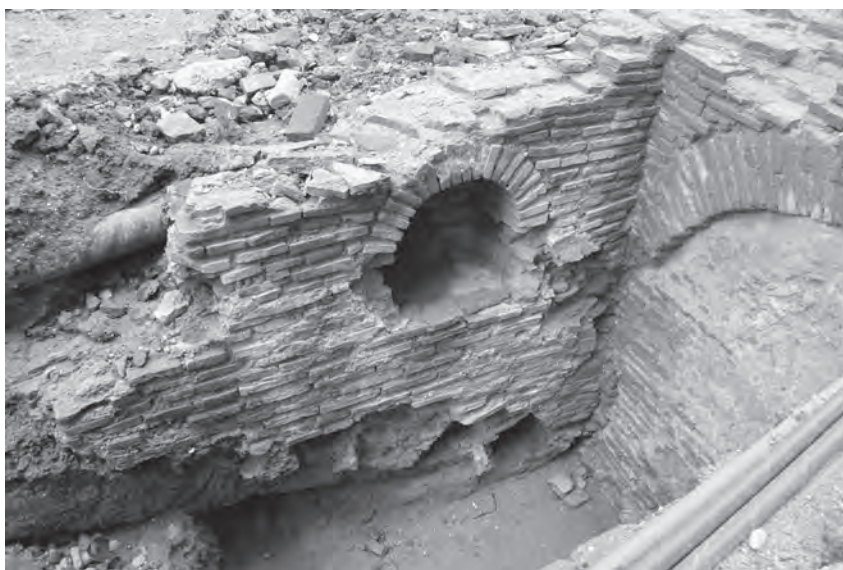
Fig. 6. Str. Lipscani – zona Hanul Zlătari / Faza I. Spațiu scară.

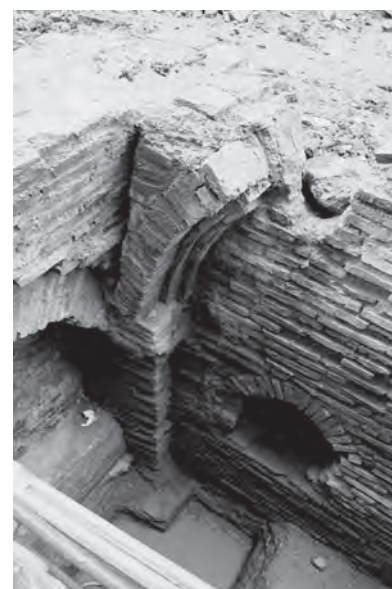
Fig. 7. Str. Lipscani – zona Hanul Zlătari / Faza I. Nișa 2.

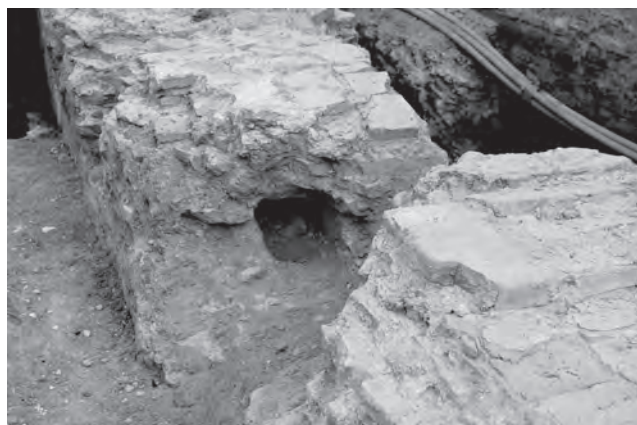
Fig. 9. Str. Lipscani – zona Hanul Zlătari / Faza I. Amprenta tirantului de lemn încorporat în masa zidului Z1.

Tehnica de construcție proprie primei faze este caracterizată de folosirea cărămidii subțiri (29 x 14,5 x 3(3,5) cm), a rosturilor groase de mortar (3,5-4 cm) și a tiranților din lemn încorporați în masa de zidărie (22 x 22 cm) (Fig. 9). Cele două spații au fost separate, într-o fază de restructurare a primei etape constructive, prin blocarea trecerii cu zidul Z2.

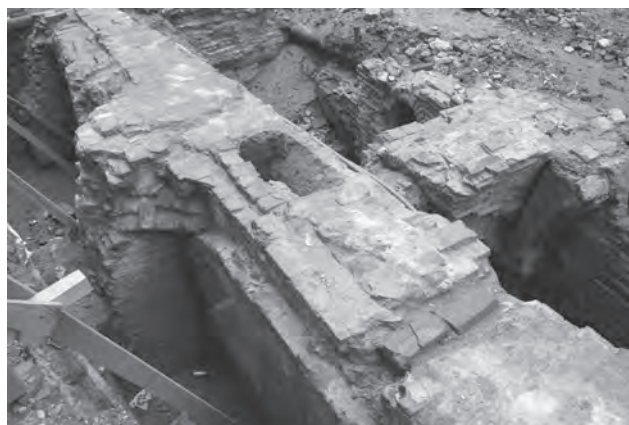
Fig. 10. Str. Lipscani – zona Hanul Zlătari / Faza II. Sistemul de boltire (fragment) și răsuflătoarea pivniței 2.

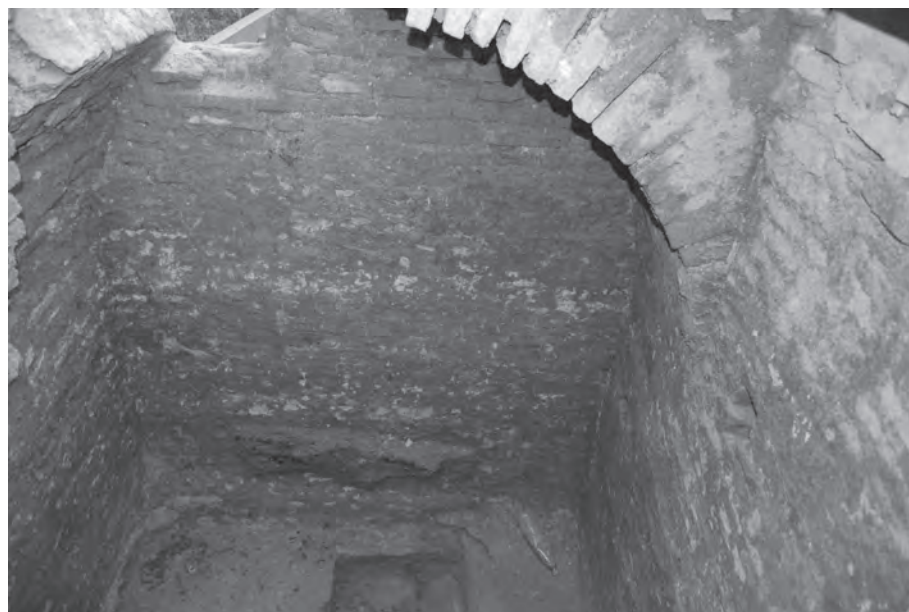
**Fig. 12.** Str. Lipscani – zona Hanul Greci. Încăperea 1 / Faza I – pivnița preluată.

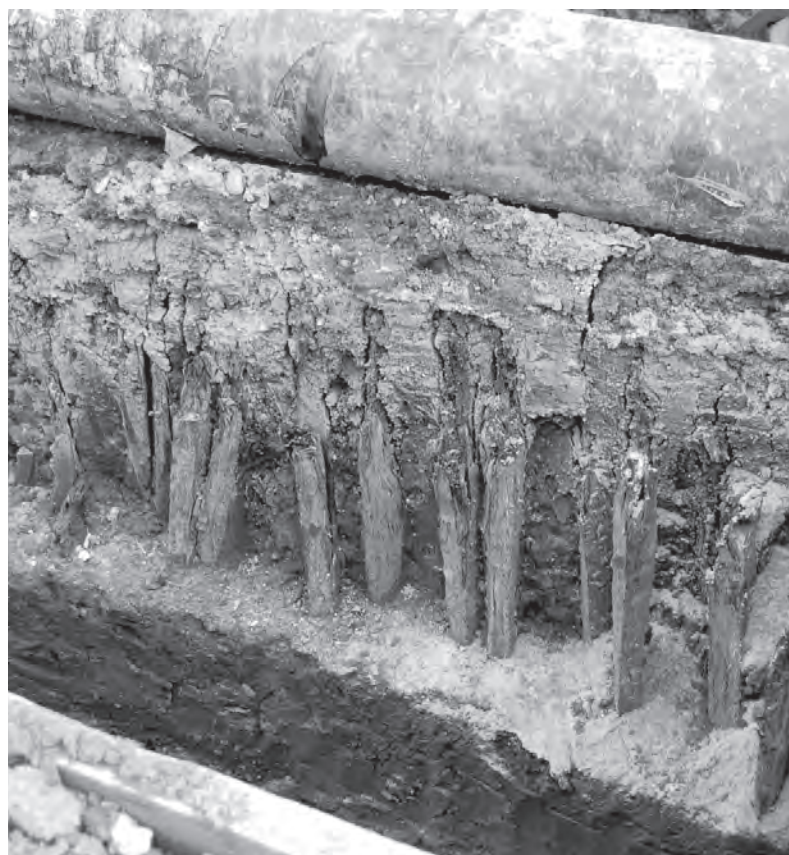
**Fig. 13.** Str. Lipscani – zona Hanul Greci. Pilotare sub zidul Z12.

ziduri sunt fondate pe piloni din lemn foarte deși și sunt construite în tranșe succesive (Fig. 13).

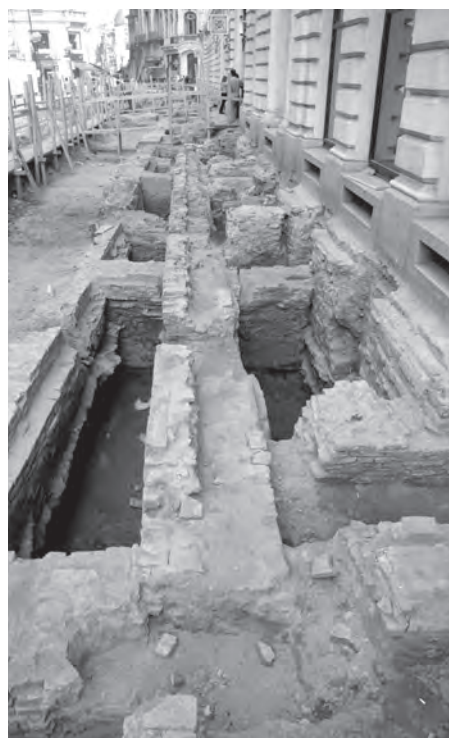
**Fig. 11.** Str. Lipscani – zona Hanul Greci. Imagine de ansamblu a ruinelor celor două etape constructive.

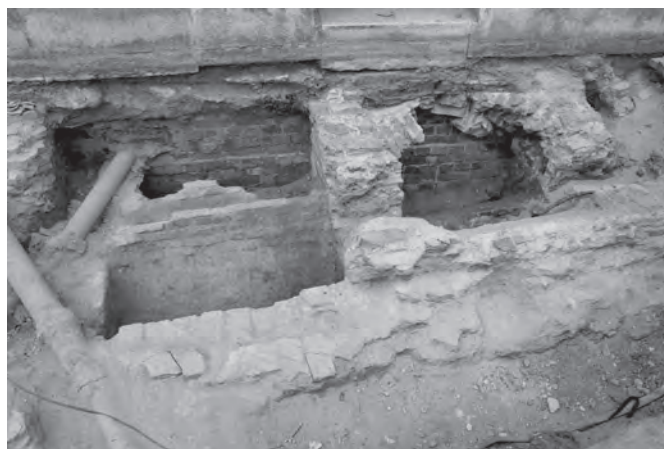
**Fig. 14.** Str. Lipscani – zona Hanul Greci. *Casa 1 – Faza II.*

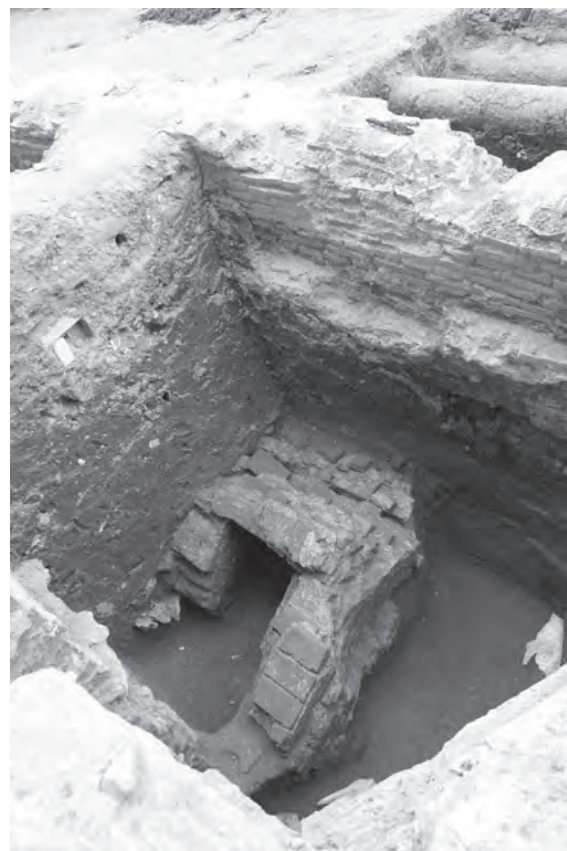
**Fig. 15.** Str. Lipscani – zona Hanul Greci. *Amenajare 3.*

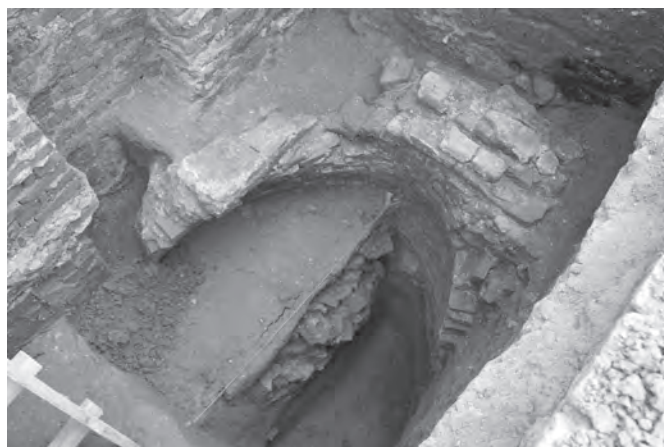
**Fig. 16.** Str. Lipscani – zona Hanul Greci. *Amenajare 2.*

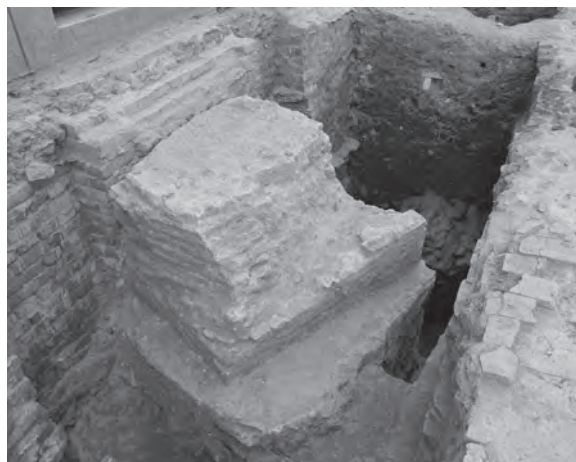
**Fig. 17.** Str. Lipscani – zona Hanul Greci. *Zidul Z36.*

legată cu mortar, reprezintă probabil un contrafort al unei construcții masive ridicată într-un orizont situat deasupra amenajărilor menționate (Fig. 17).

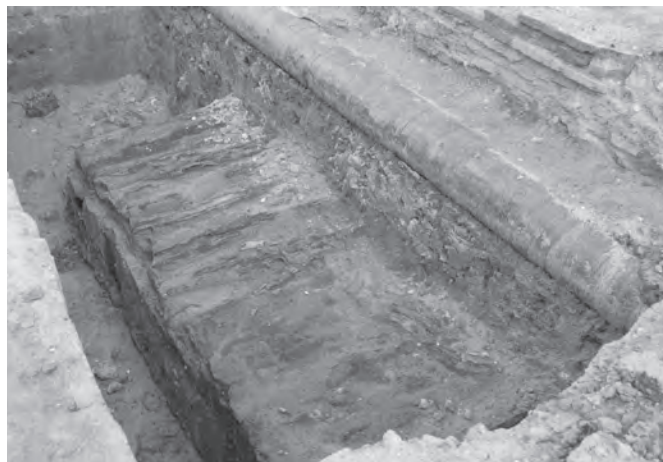
**Fig. 18.** Str. Lipscani – zona Hanul Greci. *Pod de lemn, la nord de încăperile 5, 6 / Faza I.*

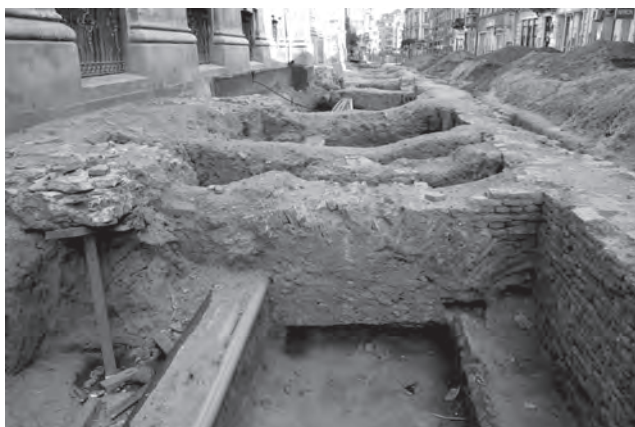
**Fig. 19.** Str. Franceză – *încăperea 1 / casă 2*. Arc de descărcare în Z9.

Configurația primei grupări este similară reprezentărilor din Planul Borroczyń (planul de încadrare din 1852 și releveul Hanului din 1848) – casa *Domnului Păhărniceanu (casă 2)* și o casă, mai mică, lipită la calcan (*casă 3?*). Ambele construcții par să fi avut ziduri de delimitare a proprietății înspre stradă (continuarea lui Z1, Z16). Construcțiile sunt realizate din cărămidă (26 x 13,5 x 4 cm), zidită cu mortar (rost 2-3 cm), cu fundații adânci (1-1,5 m), peste structuri anterioare preluate (Z11, Z13, Z14, Z15) sau desființate (Z 11), ori acolo unde terenul nu a fost ferm, fundațiile au fost prevăzute cu arce de descărcare (Z9) (Fig. 19).

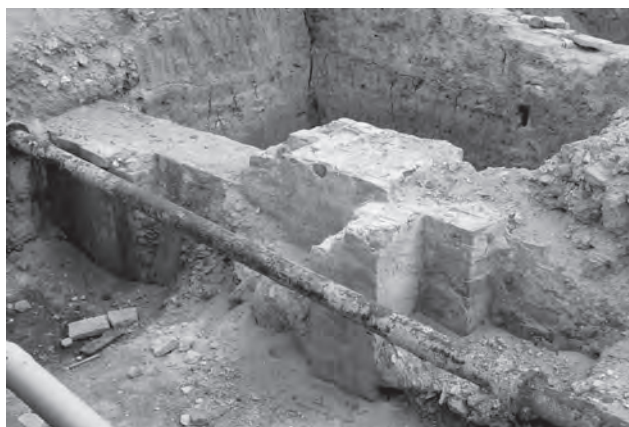
**Fig. 20.** Str. Franceză. *Casa 6*.

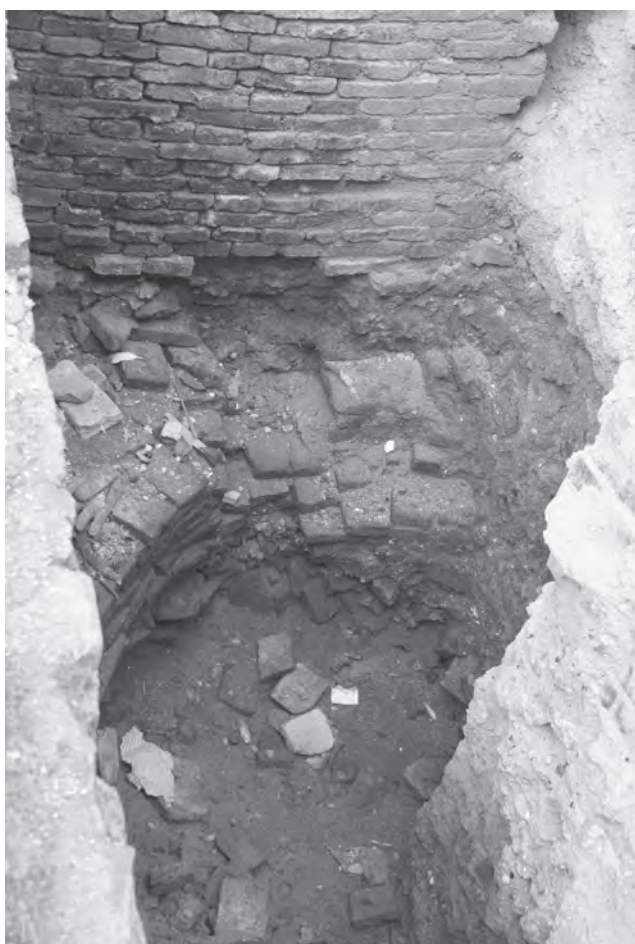
**Fig. 21.** Str. Franceză. *Amenajare 3*.

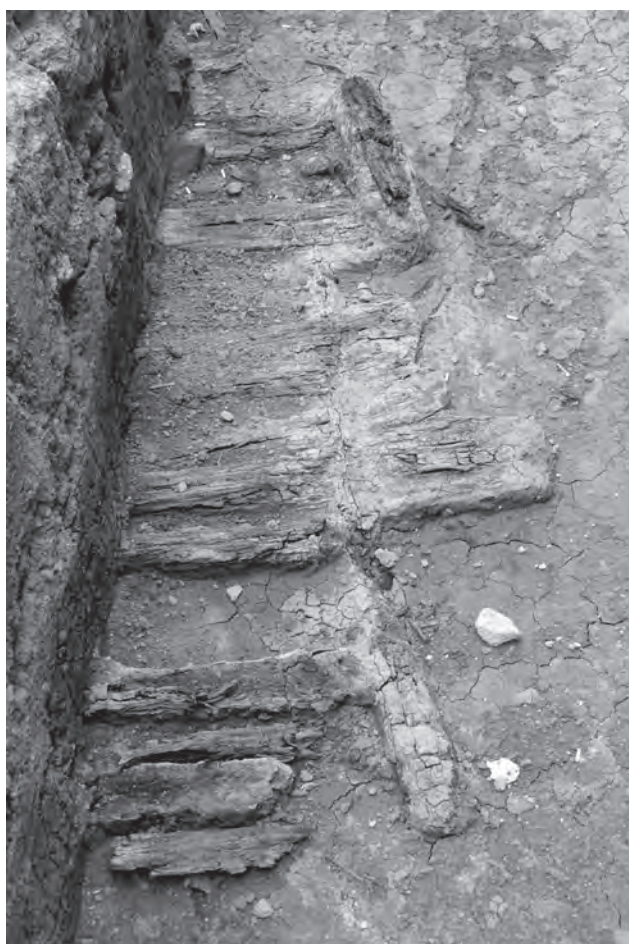
**Fig. 22.** Str. Franceză. *Stradă 1* (str. Franceză nr. 44).

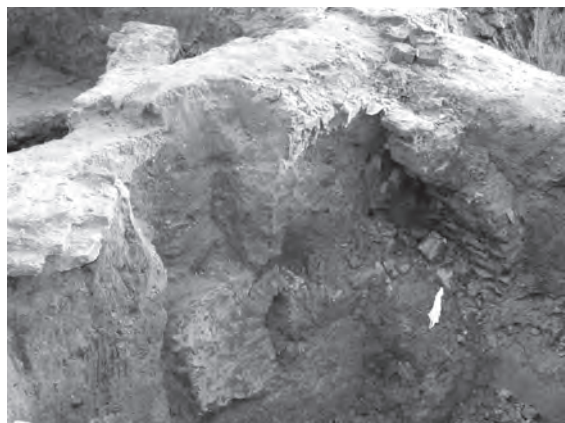
Fig. 25. Str. Pictor N. Tonitza. Fragmentele zidului Z32 – părți din nișă.

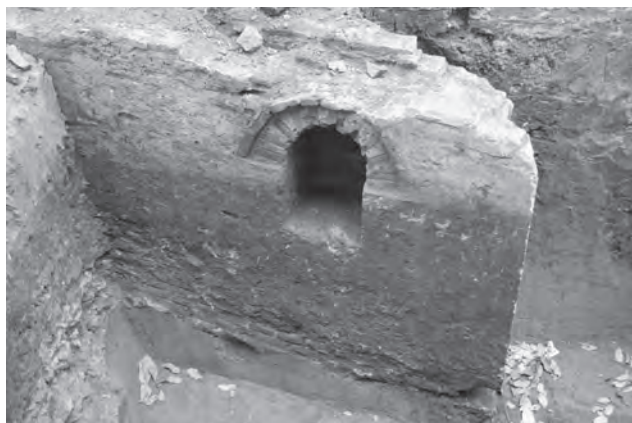
Fig. 26. Str. Pictor N. Tonitza. Zidul Z31.

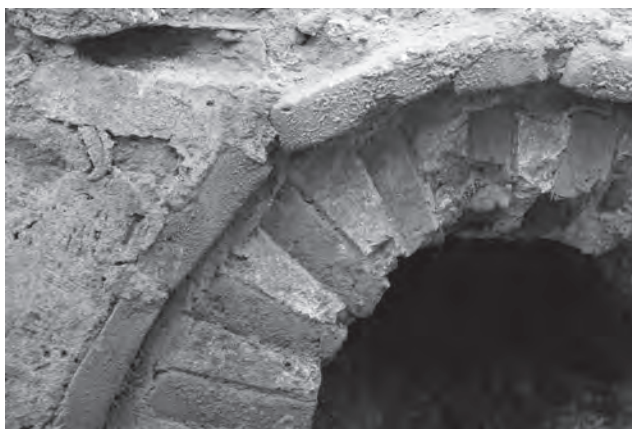
Fig. 27. Str. Pictor N. Tonitza. Detaliul arcului nișei din zidul Z31.

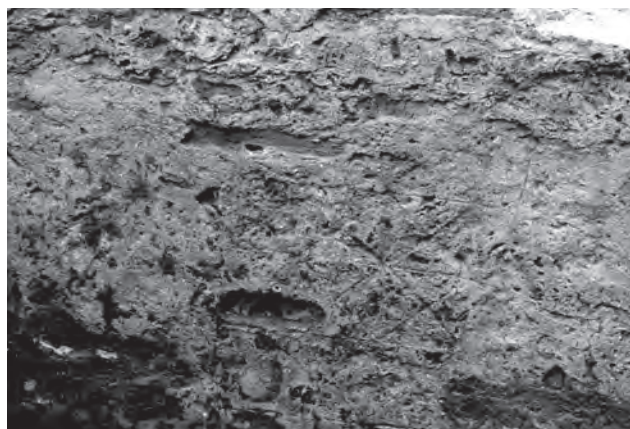
Fig. 28. Str. Pictor N. Tonitza. Detaliul de prelucrare a tencuielii zidului Z31.

Ambele ziduri sunt înzestrate cu câte o nișă (40 cm lățime x 60 cm înălțime la cheie x 20 cm adâncime) încheiată în arc în plin cintru. Zona arcului de cărămidă este ferm subliniată, atât prin retragerea sa față de planul peretelui și așezarea unor cărămizi pe circumferința sectorului arcului cât și prin lăsarea aparentă a cărămizilor radiale ale arcului și finisarea atentă a mortarului din rosturi (Fig. 27). Apareiajul zidului, tencuit probabil în întregime, poartă urmele trasate în tencuială ale unui pătrat împărțit în nouă carouri, fiecare dintre aceste carouri fiind precizat inclusiv prin cele două diagonale (Fig. 28).

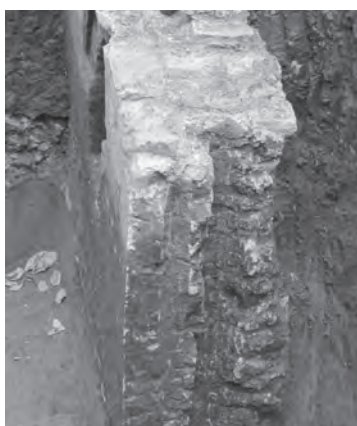
Fig. 29. Str. Pictor N. Tonitza. Capătul nord-estic al zidului Z31 cu amprente elementelor din lemn.

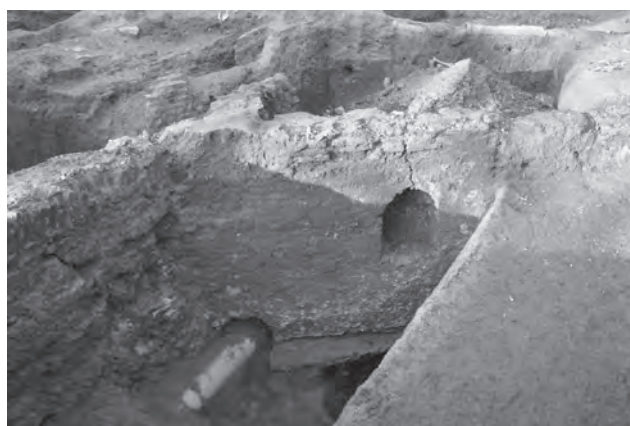
Fig. 30. Str. Pictor N. Tonitza. Zidul Z15.

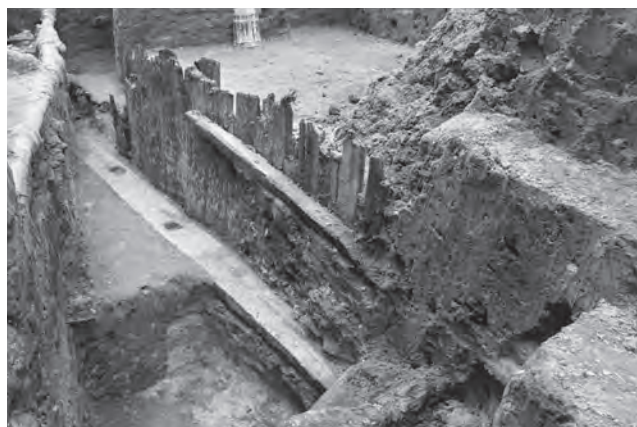
**Fig. 31.** Str. Pictor N. Tonitza. Construcție subterană din lemn (casa 4).

În apropiere de intersecția străzii Pictor N. Tonitza cu strada Franceză au fost descoperite urmele unei case (Z49-51/*casa 4*, Fig. 31) și a două amenajări din lemn (*amenajare 2, 3*). Construcția este posibil

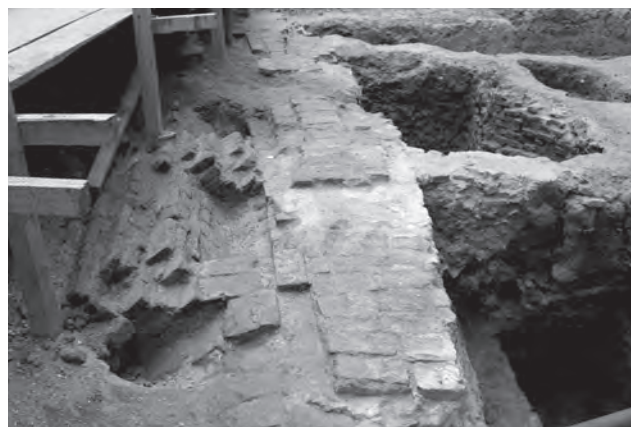
**Fig. 33.** Str. Sf. Dumitru. Casa 2.

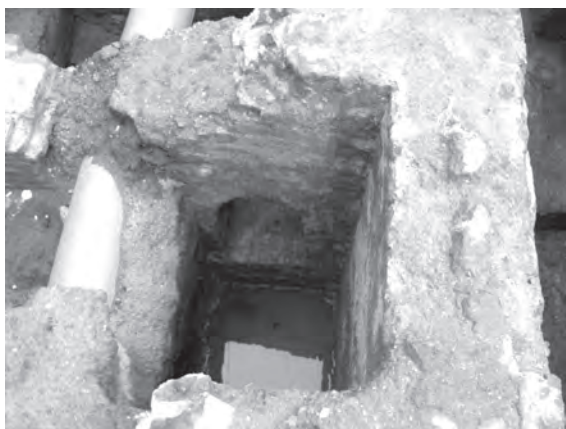
**Fig. 34.** Str. Pasajul Francez.  
*Amenajare 1 (cămin colector?).*

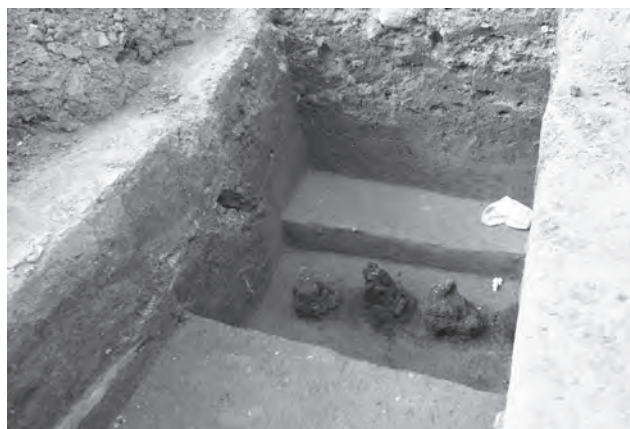
**Fig. 35.** Str. Gabroveni. Fortificația din lemn a Curții Vechi (zona zidului Z44).

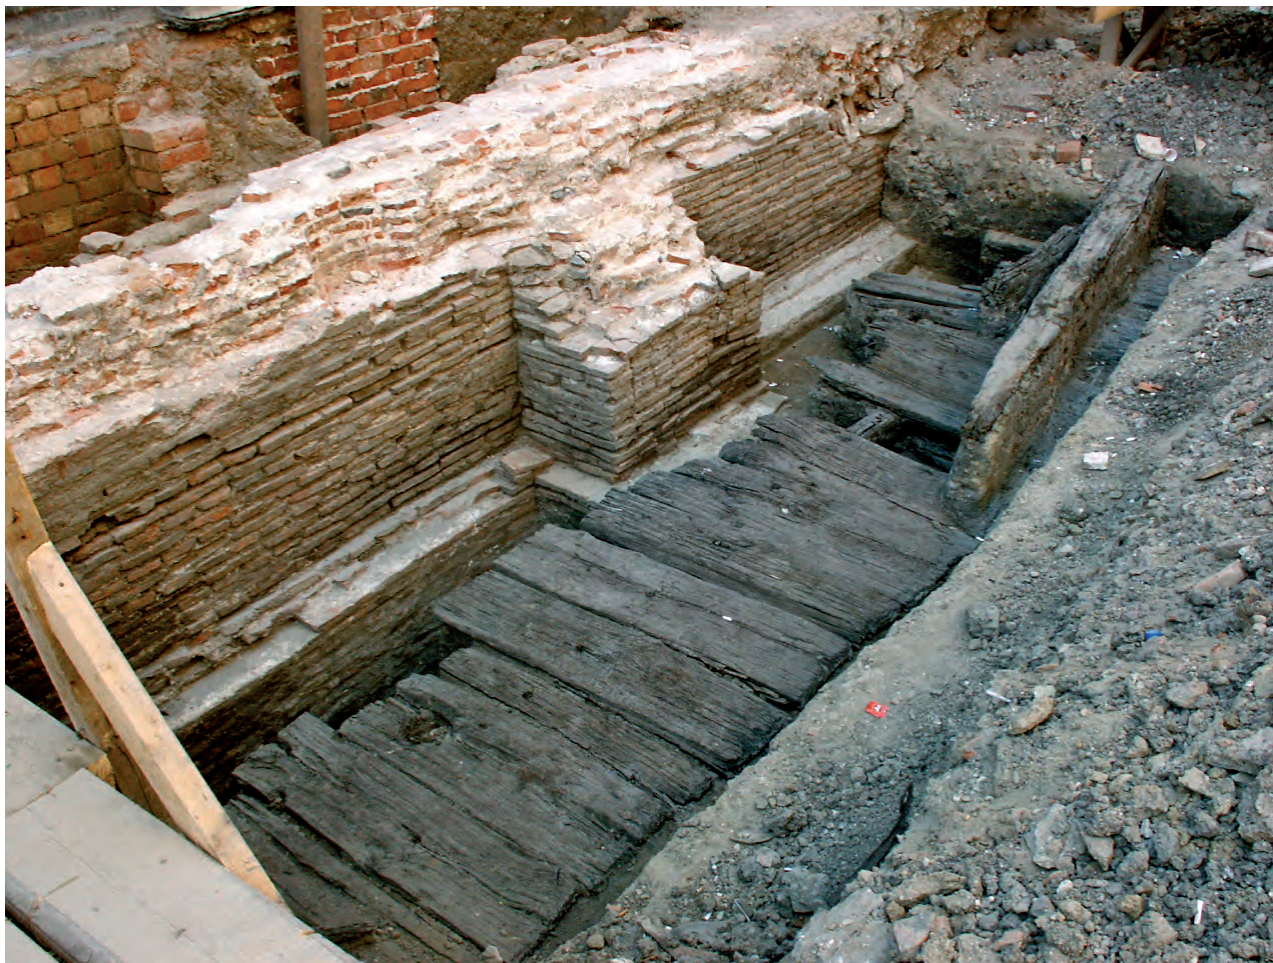
**Fig. 36.** Str. Gabroveni. Zidul cu contraforți (*contrafort 12*) al fortificației de zid a Curții Vechi (Faza II.a) și un tronson din podul de lemn (*pod zona 10*).

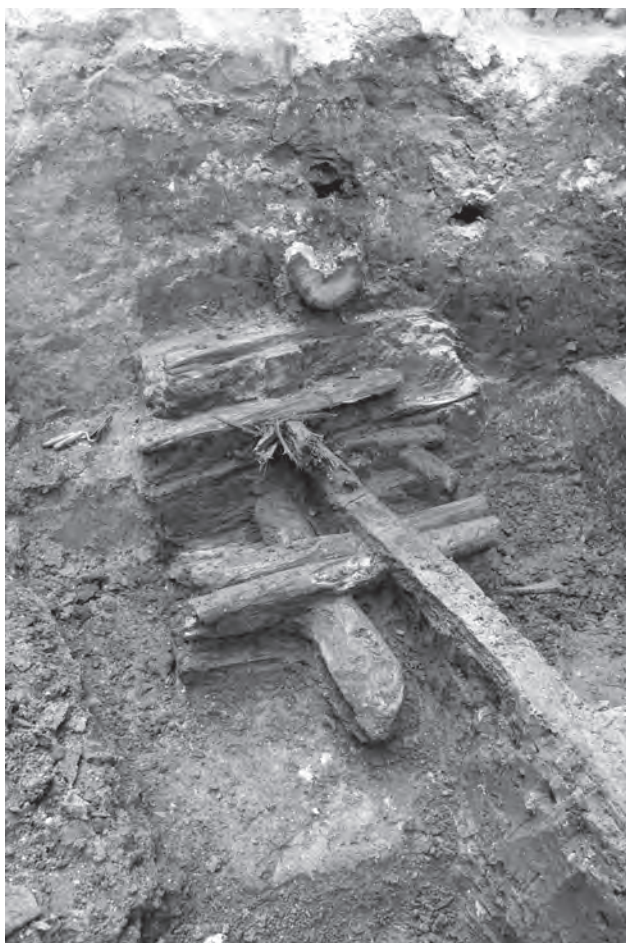
Fig. 37. Str. Gabroveni. Patru niveluri de funcționare a străzii de lemn (pod zona 11).

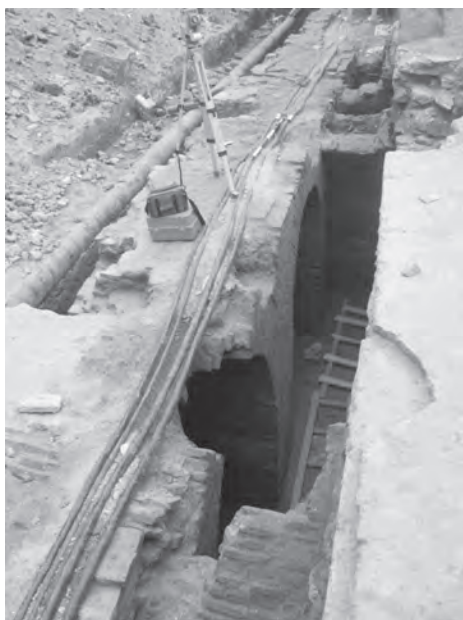
**Fig. 38.** Str. Lipscani. *Casa 5.*

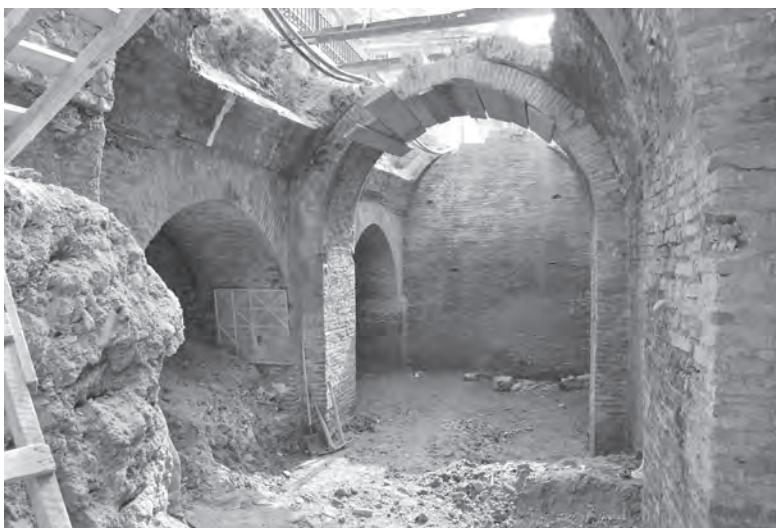
**Fig. 39.** Str. Lipscani – zona Hanul Șerban Vodă. Subsolul paraclisului(?) – pivniță 3, pivniță 4.

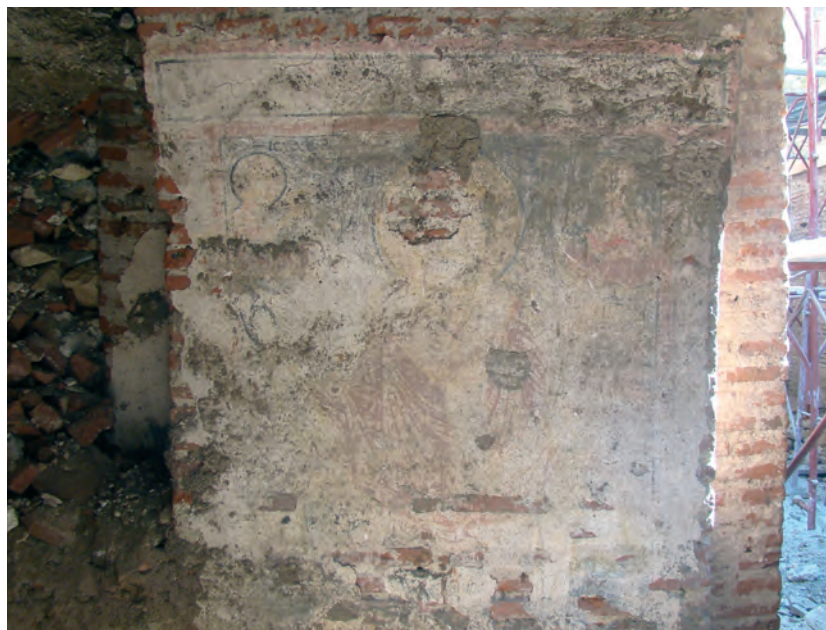
**Fig. 40.** Str. Lipscani – zona Hanul Șerban Vodă. *Fresca 3.*

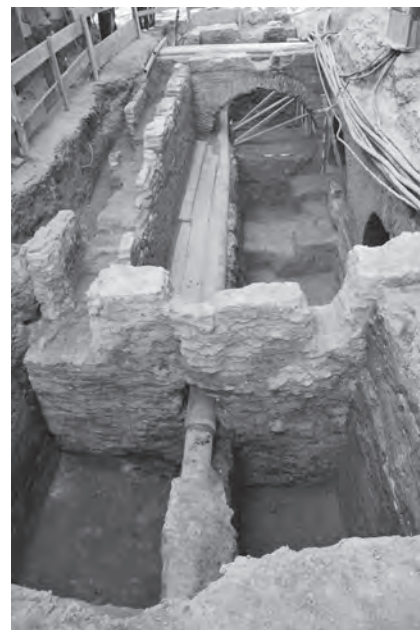
**Fig. 41.** Str. Zarafi. *Casa 11.*

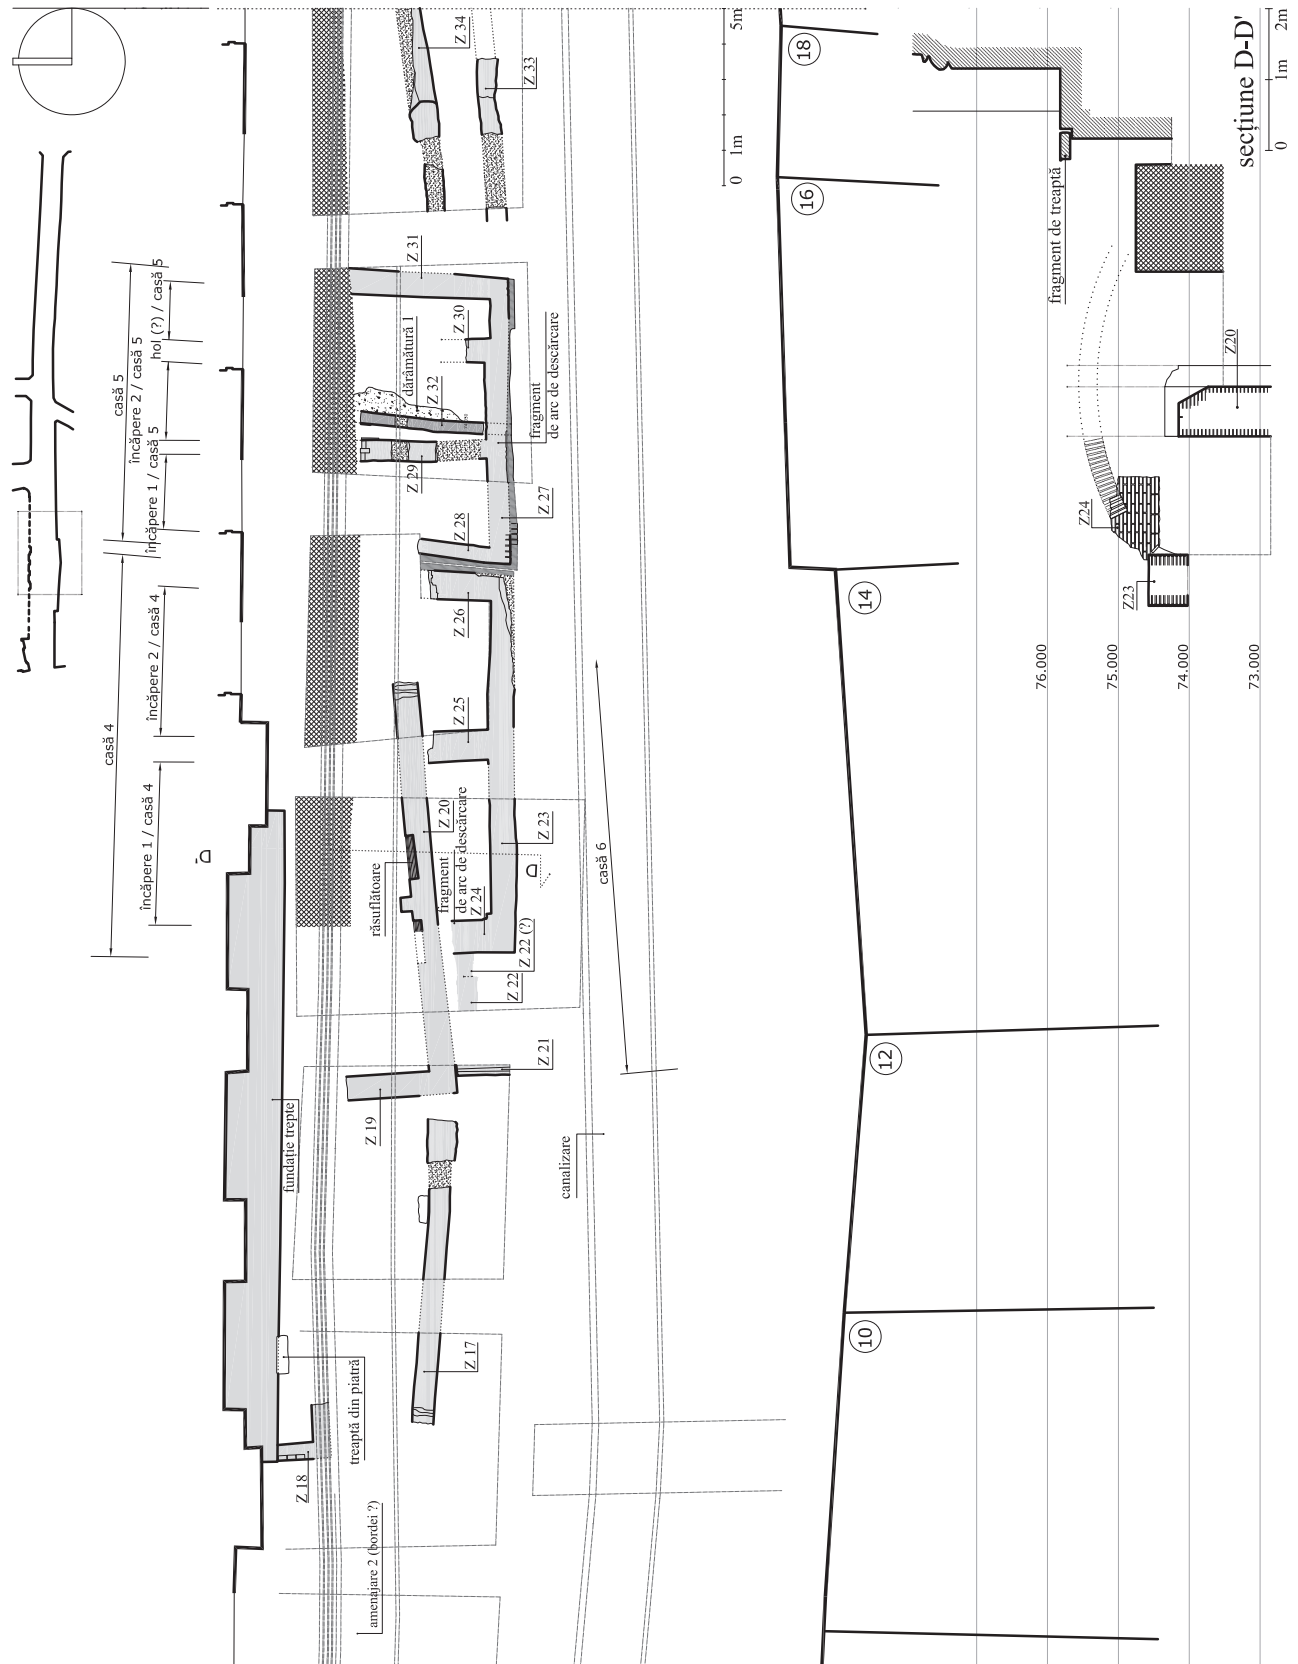
Pl. XII. Str. Franceză – tronson Franceză nr. 8 - Franceză nr. 18. Plan, Secțiune D-D'.
